RAPPORT D'ENQUÊTE AÉRONAUTIQUE

A03P0259

ERREUR DE NAVIGATION ET DESCENTE PRÉMATURÉE

DE L'AIRBUS A319-114 C-FYKW
EXPLOITÉ PAR AIR CANADA
À VERNON (COLOMBIE-BRITANNIQUE)
LE 23 AOÛT 2003

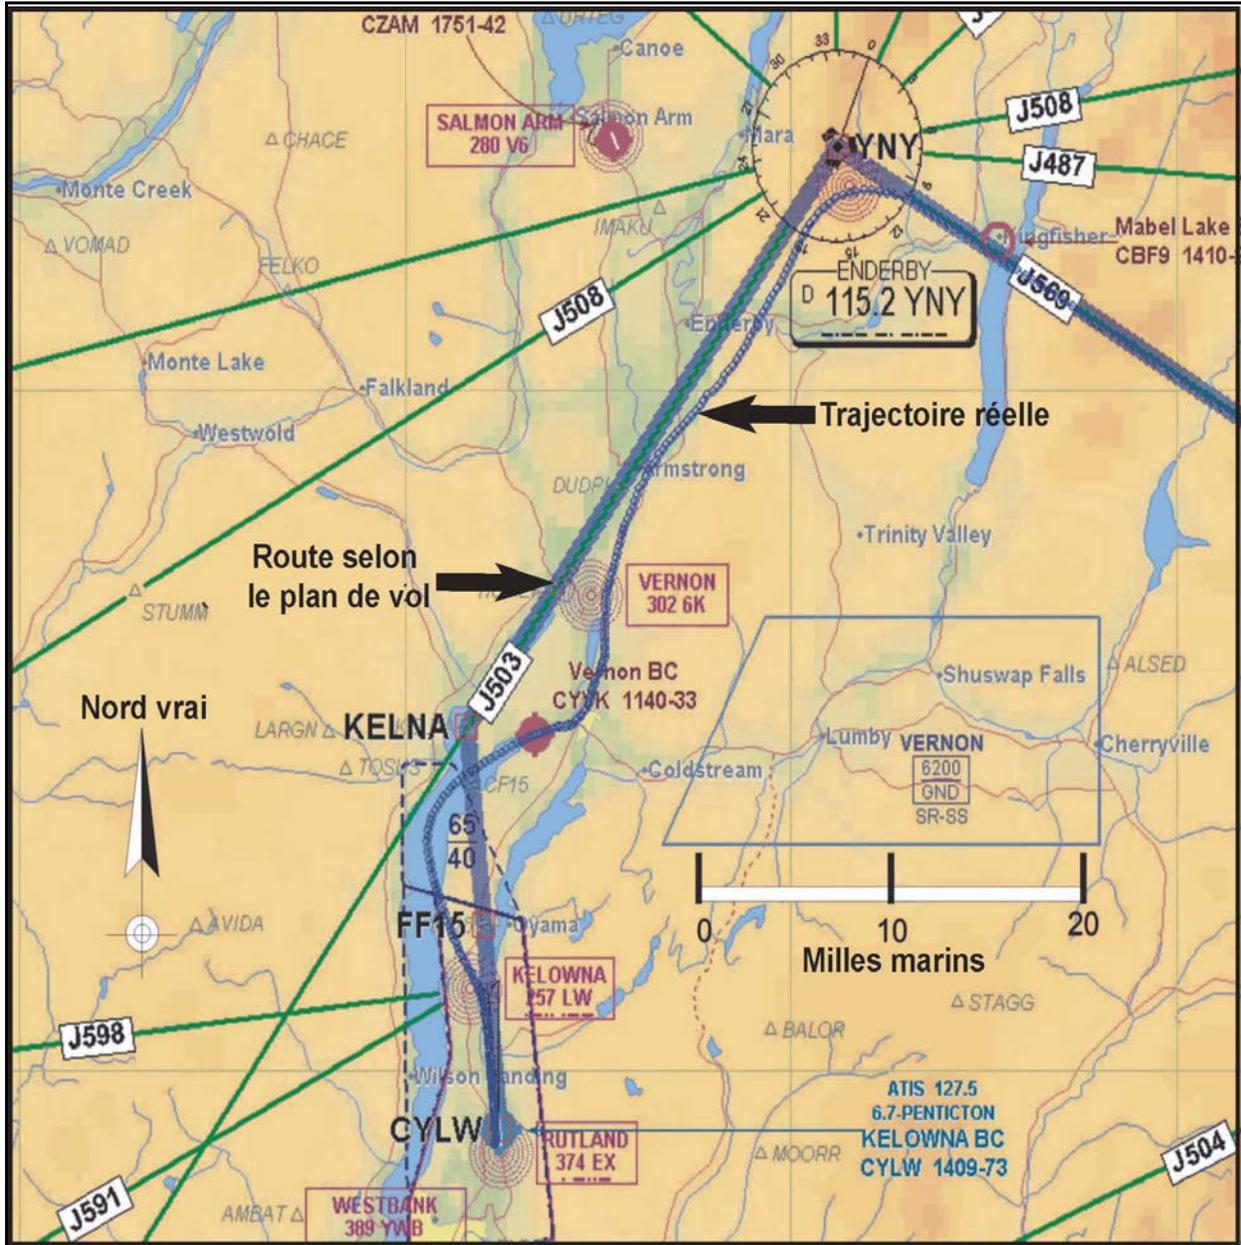
Annexe A - Trajectoire suivie par le vol 183 d'Air Canada

On a conclu de l'information tirée de l'enregistreur de données de vol et de certaines simulations en vol que lorsque l'aéroport de Vernon est devenu visible, le commandant de bord l'a confondu avec l'aéroport de Kelowna et il a viré à droite pour aligner l'avion sur l'axe de la piste 23 à Vernon. Aucun des membres de l'équipage n'a remarqué que le cap de l'avion et celui de la piste présentaient un écart de 80° par rapport à la piste d'atterrissage prévue, soit la piste 15, et aucun d'eux n'a efficacement utilisé le système de navigation de l'avion pendant l'approche. Le copilote, bien que ne connaissant pas la région, s'est rendu compte d'après les écrans d'affichage du poste de pilotage qu'il restait une distance considérable avant que l'avion atteigne l'aéroport de Kelowna. Cependant, il a d'abord été distrait par les appels radio avec le personnel de la compagnie et a été lent à intervenir lors de l'approche à l'aéroport de Vernon.

1. Alors qu'il exécutait une approche à vue à l'aéroport de Kelowna, le commandant de bord a confondu l'aéroport de Vernon avec l'aéroport de Kelowna et a effectué une approche à vue à l'aéroport de Vernon, descendant à 730 pieds agl avant de remettre les gaz.
2. Le copilote s'est rendu compte d'après ses écrans d'affichage dans le poste de pilotage que l'aéroport de Kelowna se trouvait à une bonne distance. Cependant, il a d'abord été distrait par des appels radio et a été lent à intervenir lors de l'approche à l'aéroport de Vernon.
